Tampereen teknillinen yliopisto. Rakennustekniikan laitos. Rakennetekniikka.

Tutkimusraportti 144

Virpi Leivo

Uimahallien laattalattioiden liukkaus

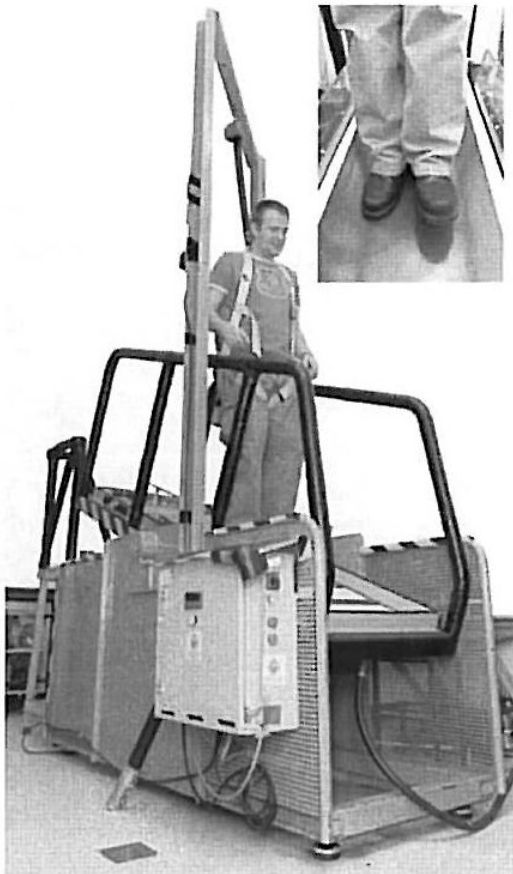
Kuva 1.1. DIN-standardin mukainen ramppitesti.

DIN 51097 (Testing of floor coverings; determination of the anti-slip properties; wet-loaded barefoot areas; walking method; ramp test. 1992) esittelee märkien lattiapintojen, joilla kävellään paljain jaloin, liukkauden testausmenetelmän: ramppitestin. Testausmenetelmässä (Kuva 1.1) testihenkilö kulkee lyhyin askelin edestakaisin kasteltua, tutkittavalla pinnoitteella pinnoitettua ramppia, jonka leveys on 600 mm ja pituus 2000 mm. Ramppiin kiinnitetään testattava pinnoite, jonka koko on 500 mm x 1000 mm. Ramppiin johdetaan jatkuvasti vettä (6 ± 1 l/min), jossa on neutraalia pesuainetta 1 g/l. Rampin kallistuskulmaa nostetaan vaakasuorasta 45°:n kulmaan ja se kallistuskulma, jolla testihenkilö menettää tasapainonsa merkitään ylös. Kahden eri testihenkilön, molempien neljän testituloksen perusteella pinnoitteelle määritellään kallistuskulman mukainen liukuesteluokka (A, B tai C).

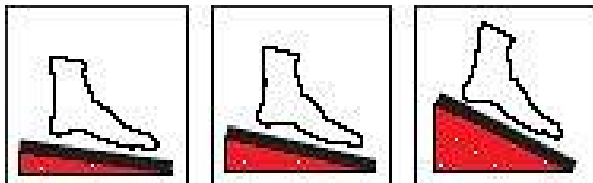
A:
 $\geq 12^\circ$

B:
 $> 18^\circ$

C:
 $> 24^\circ$

Kuva 1.3. DIN 51097-standardin mukaiset liukuesteluokat.

Useimmilla myynissä olevilla uimahallilaatoilla on DIN-standardin mukainen liukuesteluokka. DIN 51097-standardin mukaiset ramppitestillä määritellyt liukuesteluokat (Kuva 1.3) ovat:

A – kallistuskulma $> 12^\circ$, vastaa kitkakerrointa 0,21

B – kallistuskulma $> 18^\circ$, vastaa kitkakerrointa 0,32

C – kallistuskulma $> 24^\circ$, vastaa kitkakerrointa 0,44

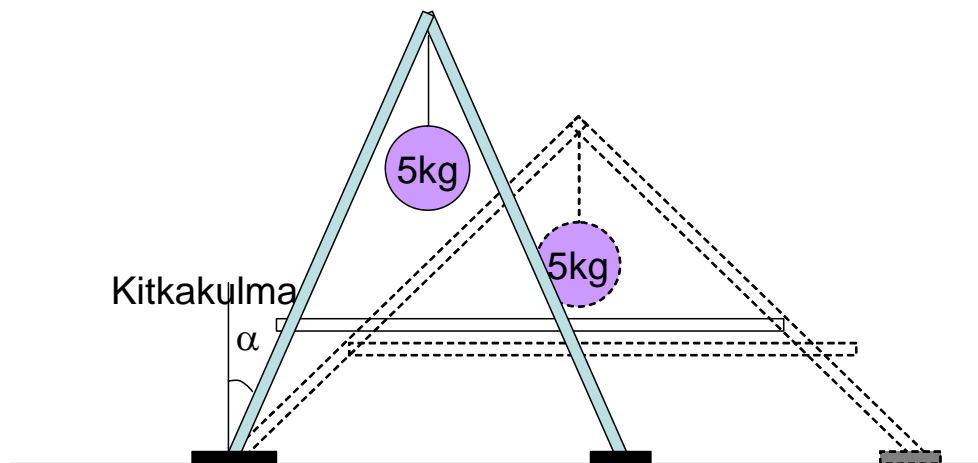
Kuva 1.4. Kenttämittauksissa kitkakertoimen määrittämiseen käytetyn laitteen periaatekuva.

Näistä lähtökohdista kehitettiin kitkan mittalaite, ”kitkajalka”. Laitteen pääosan muodostaa A-kirjaimen muotoinen teräsprofiilikehikko. Toinen tukijalka, kooltaan n. 12,5 x 7,5 cm², on päällystetty paljasta jalkapohjaa vastaavalla erikoiskumilla. Samaa kumia (Slider 55 eli TRRL) käytetään myös *TORTUS*- ja *BPST*-kitkamittalaitteissa. Toinen tukijalka on päällystetty kumilla, jonka kitkakerroin on huomattavasti suurempi. Kehikossa riippuu noin 5 kg paino vakauttamassa laitetta. Kehikon tukijalkoja siirretään vähän kerrallaan kauemmas toisistaan, kunnes jalkapohjaa kuvaavan tukijalan tartunta pintaan pettää ja se alkaa liukua laitteen omalla painolla. Kehikon jalkojen pystykulma on kitkakulma α , josta voidaan määritellä kitkakerroin μ . Laitetta verrattiin yhdessä kenttäkohteessa (Helsingin Kallion uimahalli) *TORTUS*-kitkalaitteeseen. Vertailumittausten mukaan mittalaitteella saadut laattojen kitkakertoimen arvot olivat suhteellisen lähellä toisiaan ja siten kehitettyä mittalaitetta voitiin pitää hyväksyttävänä käytettäväksi tämän tutkimuksen kenttämittauksissa.

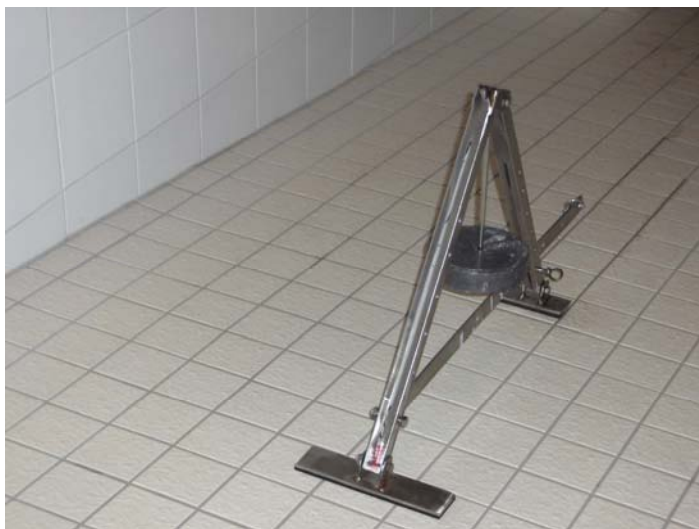
Kuva 1.5. Kenttämittauksissa kitkakertoimen määrittämiseen käytetyn laitteen valokuva.

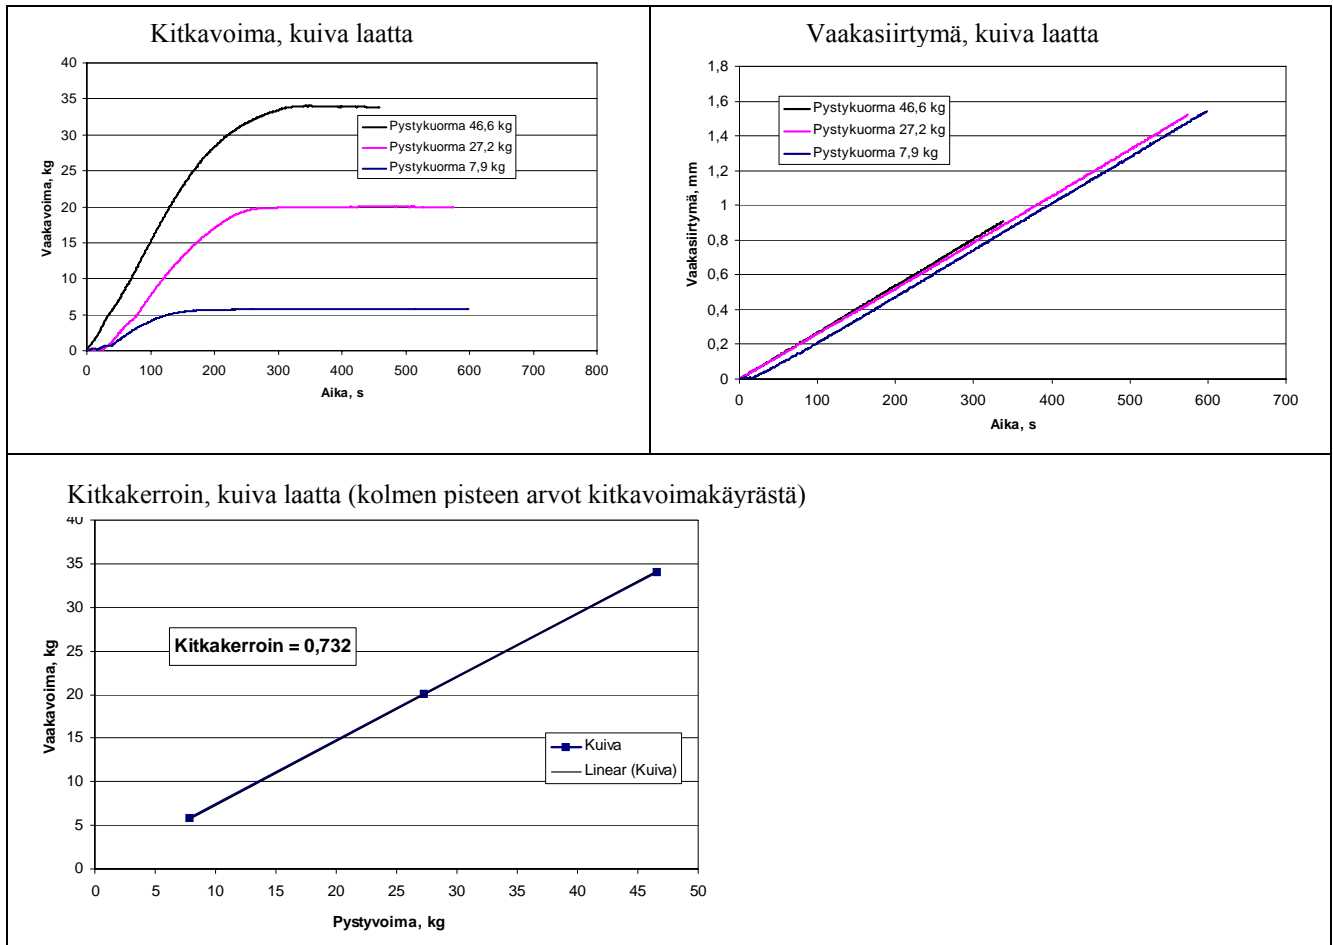
Kuva 2.2 Mittauskäyrät: vaakavoima ja vaakasiirtymä.

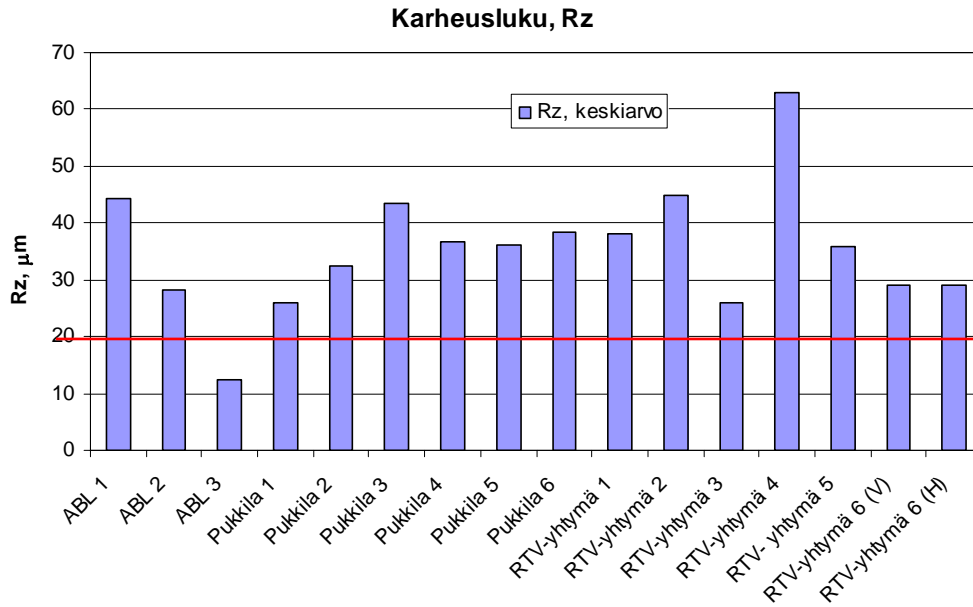
Kuva 2.3 Tutkittujen laattojen pinnan mikrokarheus, Rz. Brittiläisten tutkimusten mukaan karheuden ollessa alle 20 µm, laatta voi olla liukas.

Kuvassa 2.3 on esitetty laattojen pinnan mikrokareuden, Rz, arvot. ABL 3 laatan karheusarvo poikkeaa muiden laattojen karheudesta. Laatan kitkakertoimet ovat kuitenkin samaa luokkaa kuin muiden laattojen. Tämän perusteella voidaan todeta, että pinnan mikrokareuden brittiläistä raja-arvoa (>20 µm) ei voida yksistään käyttää arvioitaessa laattojen liukkausominaisuuksia. Britanniassakin laattojen liukkauden testaamiseen suositellaan käytettävän sekä pinnan karheuden mittausta että pinnan kitkakertoimen mittausta.

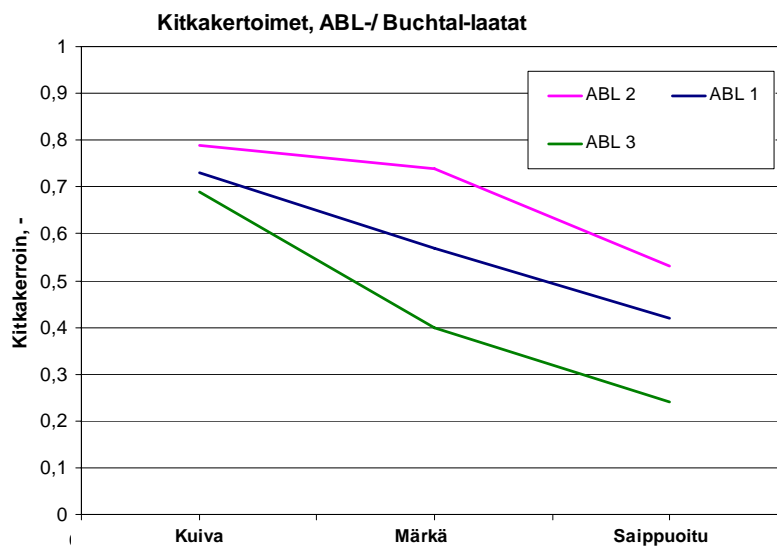
Kuva 2.4 ABL:n maahantuomien Buchtal-laattojen kitkakertoimet.

Kuvissa 2.4, 2.5 ja 2.6 esitetään kunkin laattatoimittajan laattojen kitkakertoimet kuivana sekä puhtaalle vedellä (märkä) että saippuavedellä (saippuoitu) käsiteltynä.

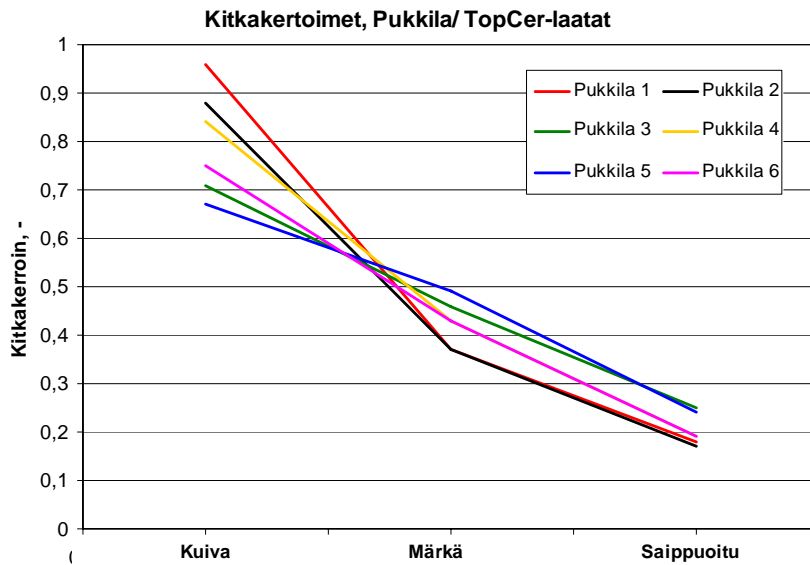
Kuva 2.5 Pukkilan laattojen ja sen maahantuomien TopCer-laattojen kitkakertoimet.

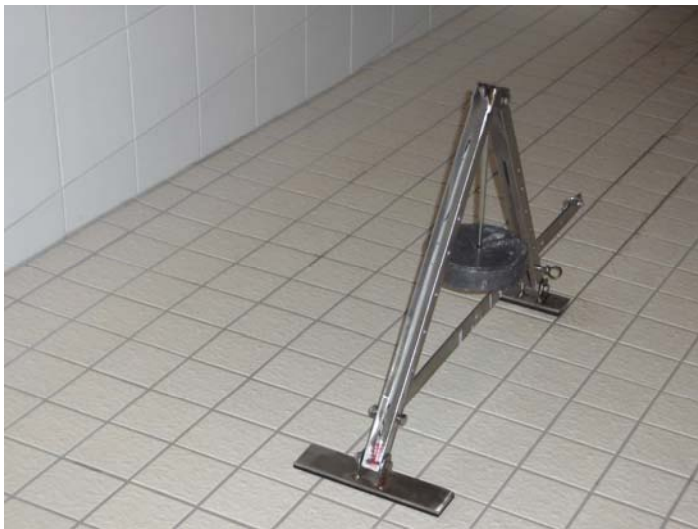
Kuva 3.1. Kenttämittauksissa kitkakertoimen määrittämiseen käytetyn laitteen valokuva.

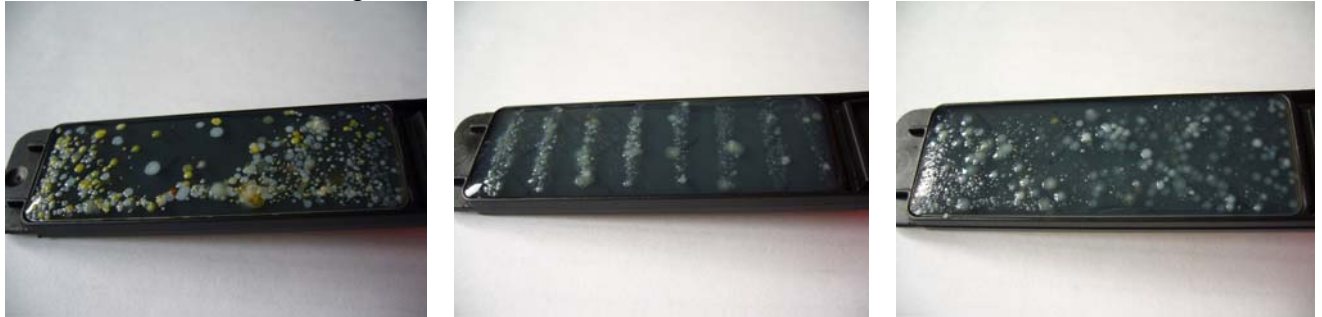
Kuva 3.2. Hygicult TPC-liuskoja ja elatusaineessa kasvavia mikrobeja (näytteet uimahallilattioista).

Tässä tutkimuksessa pintojen hygieniaa määritettiin Hygicult TPC -liuskoilla. Ne ovat nivelen välityksellä korkkiin kiinnitettyjä ja elatusaineella molemmin puolin päällystettyjä muovilevyjä, joiden suojana on kirkas muoviputki. Näytteenoton jälkeen liuskat laitettiin takaisin putkiin, joita pidettiin huoneenlämmössä ja valolta suojassa noin 5 vuorokautta. Tämän jälkeen laskettiin elatusaineelle kasvaneiden pesäkkeiden lukumäärä.

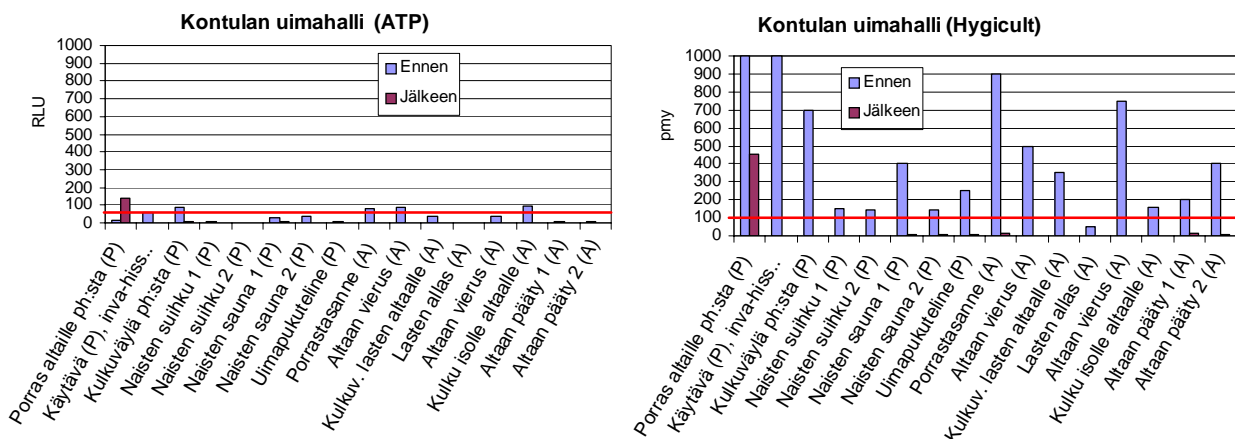
Kuva 3.3 Kontulan uimahallin ATP- ja Hygicult-tulokset ennen ja jälkeen siivouksen. (A) on allastila ja (P) on pesuhuone.

Kontulan uimahallin tutkitut lattiat olivat siivouksen jälkeen puhtaat, koska molemmilla määrittämenetelmillä vain yksi näyte (porras) antoi menetelmäkohtaista toimenpiderajaa suuremman tuloksen (kuva 3.3). Käytännön kokemusten mukaan kvattipitoisen desinfiointiaineen (käytössä myös Kontulassa) jäämät voivat häiritä ATP-reaktiota ja pienentää orgaanista likaa määrittävää RLU-lukemaa. Tämä voi selittää sen, että orgaanisen lian määrä oli hyvin pieni jo ennen siivousta.

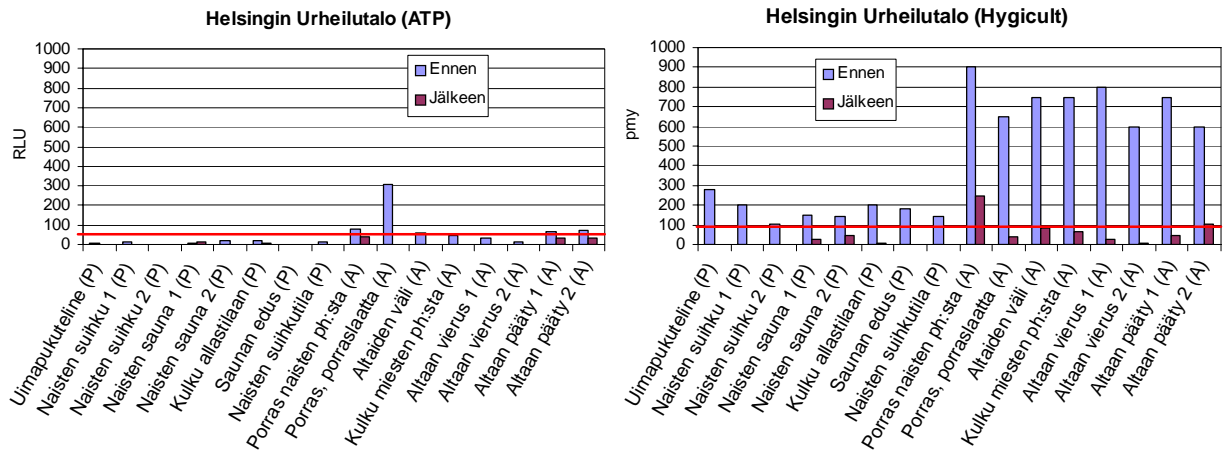
Kuva 3.4 Helsingin Urheilutalon ATP- ja Hygicult-tulokset ennen ja jälkeen siivouksen. (A) on allastila ja (P) on pesuhuone.

Helsingin Urheilutalon tutkitut lattiat olivat siivouksen jälkeen puhtaat, koska vain yksi Hygicult-näyte (porras) antoi toimenpiderajaa suuremman tuloksen (kuva 3.4). Pesuhuoneen ja saunan lattiat olivat bakteerimäärien suhteen (Hygicult-tulokset) ennen siivousta selvästi puhtaammat kuin allastilan lattia. Käytännön kokemusten mukaan kvattipitoisen desinfiointiaineen (käytössä myös Helsingin Urheilutalossa) jäämät voivat häiritä ATP-reaktiota ja pienentää orgaanista likaa määrittävää RLU-lukemaa. Tämä voi selittää sen, että orgaanisen lian määrä oli yhtä poikkeusta (porras) lukuun ottamatta hyvin pieni jo ennen siivousta.

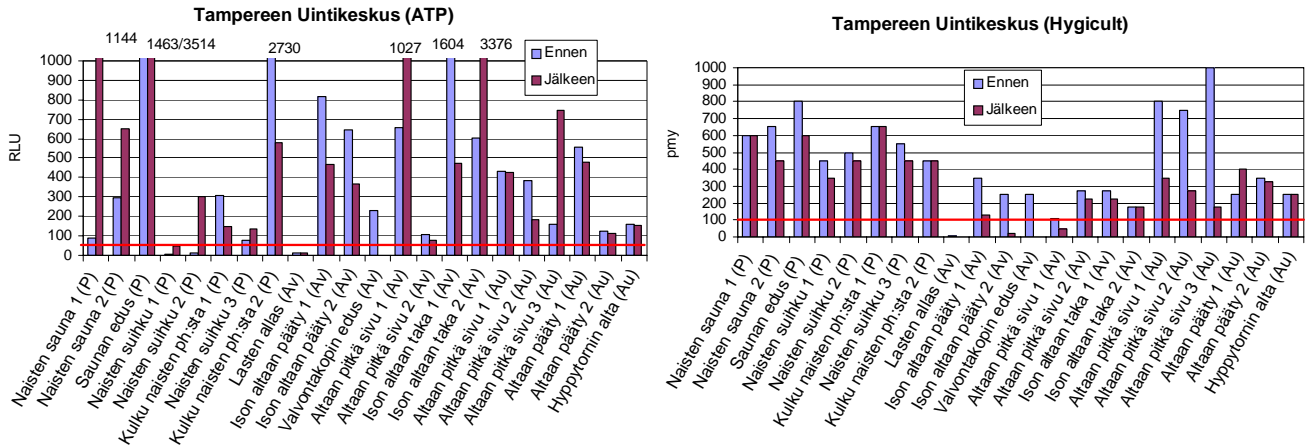
Kuva 3.6 Tampereen Uintikeskuksen ATP- ja Hygicult-tulokset ennen ja jälkeen siivouksen. (Au) on uusi allastila ja (Av) vanha allastila ja (P) on pesuhuone. Käytävä 1 (Av) -alueelta ei saatu siivouksen jälkeisiä näytteitä.

Tampereen uintikeskuksessa orgaanista likaa (ATP-näytteet) oli miltei kaikissa näyteenottokohdissa erittäin paljon vielä siivouksen jälkeen (kuva 3.6). Lisäksi useilla alueilla tulos oli siivouksen jälkeen huonompi kuin ennen siivousta. Tämä viittaa laatan pinnalla olevaan pinttymään, jota tuolloin käytetty siivousmenetelmä ei kyennyt poistamaan kokonaan.

Bakteerimäärä (Hygicult-tulos) oli siivouksen jälkeen suurempi pesuhuoneen ja saunan lattioilla kuin allastiloissa. Miltei kaikki pestyiltä pinnoilta molemmilla määrittymenettelyillä saadut tulokset olivat toimenpiderajaa huonommat.

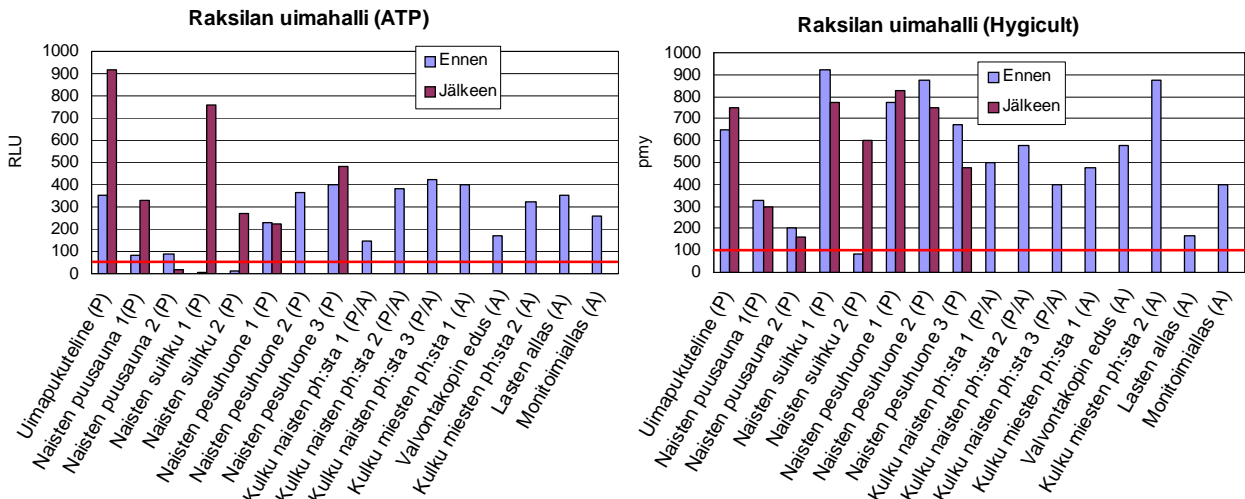
Kuva 3.7 Raksilan uimahallin ATP- ja Hygicult-tulokset ennen ja jälkeen siivouksen. (A) on allastila ja (P) on pesuhuone. Allastilasta ei saatu siivouksen jälkeisiä näytteitä.

Raksilan uimahallissa orgaanisen lian määrä (ATP-tulos) suureni siivotessa miltei kaikissa naisten pesuhuoneen ja saunan näytteenotkohdissa (kuva 3.7). Tämä viittaa pinnoilla oleviin pinttyymiin, joita tuolloin käytetty siivousmenetelmä ei kyennyt poistamaan kokonaan. Yhtä ATP-tulosta (naisten puusauna) lukuun ottamatta kaikki siivottujen lattioiden tulokset ylittivät toimenpiderajan sekä orgaanisen lian että bakteerimäärien suhteen.

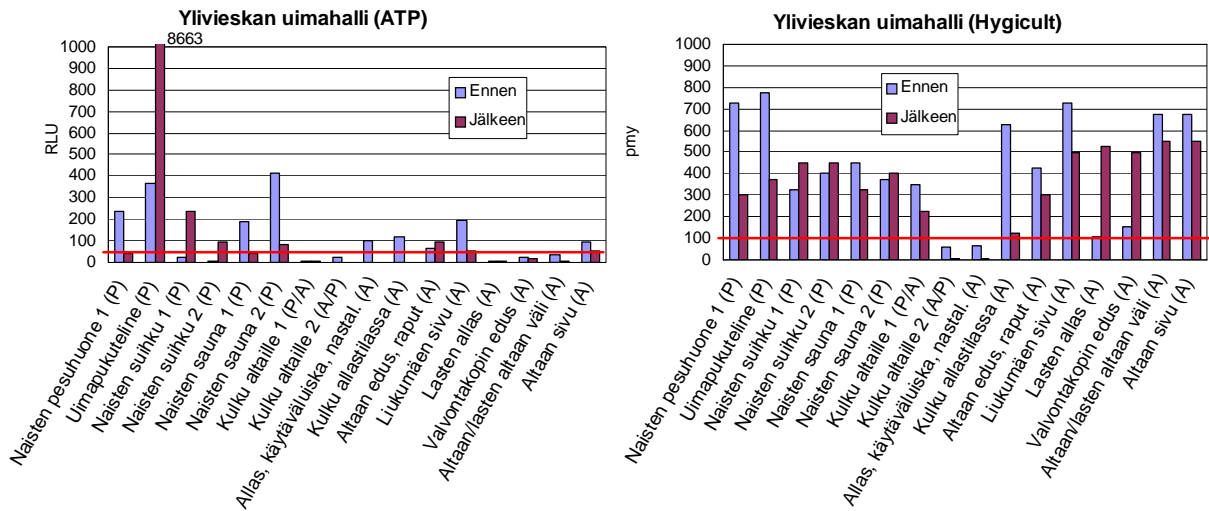
Kuva 3.8 Ylivieskan uimahallin ATP- ja Hygicult-tulokset ennen ja jälkeen siivouksen. (A) on allastila ja (P) on pesuhuone.

Ylivieskan uimahallissa miltei kaikki pestyjen pintojen bakteerimäärät (Hygicult-tulokset) ylittivät toimenpiderajan (kuva 3.8). Uimapukutelineen edestä otetussa näytteessä oli siivouksen jälkeen erittäin runsaasti orgaanista likaa (ATP-tulos), mikä viittaa paksuun likakertymään tai valumiin. Lasten altaan ja uinninvalvomon edustalta siivouksen jälkeen sadut paljon suuremmat bakteerimäärät ennen siivousta otettuihin näytteisiin verrattuna viittaavat biofilmiin, jota tuolloin käytetty siivousmenetelmä ei kyennyt poistamaan kokonaan.

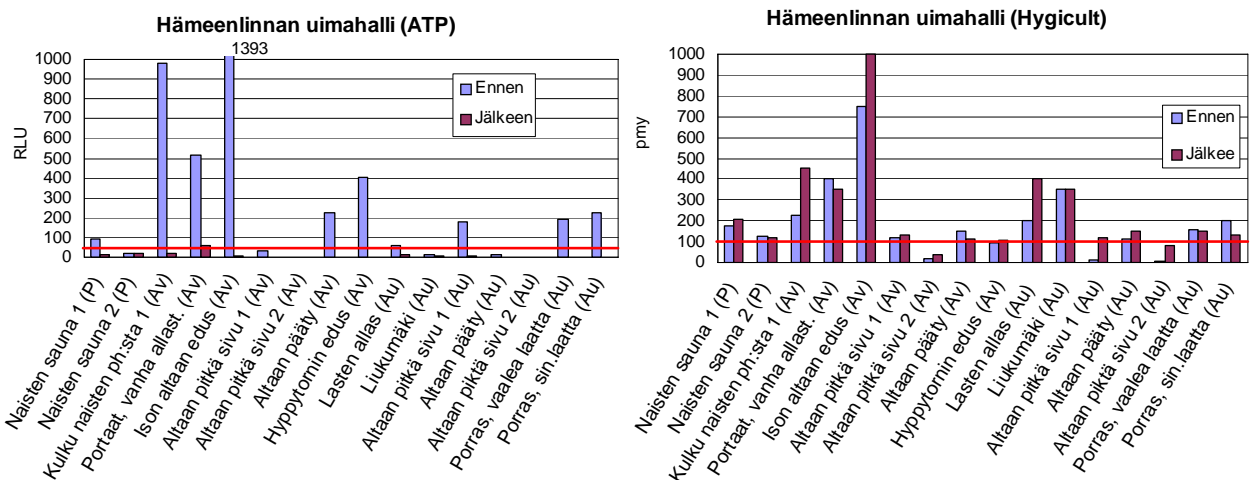
Kuva 3.9 Hämeenlinnan uimahallin ATP- ja Hygicult-tulokset ennen ja jälkeen siivouksen. (Av) on vanha allastila.

Hämeenlinnan uimahallin allasosastolla bakteereja (Hygicult-näyte) oli muutamaa poikkeusta lukuun ottamatta sekä ennen että jälkeen siivouksen moneen muuhun uimahalliin verrattuna suhteellisen vähän (kuva 3.9). Ison altaan edustan näytteissä bakteeripesäkkeitä oli sitä vastoin erittäin runsaasti sekä ennen pesua, että sen jälkeen. Lattiat puhdistuivat hyvin orgaanisesta liasta (ATP-tulos), koska kaikki tulokset olivat parempia kuin toimenpideraja.

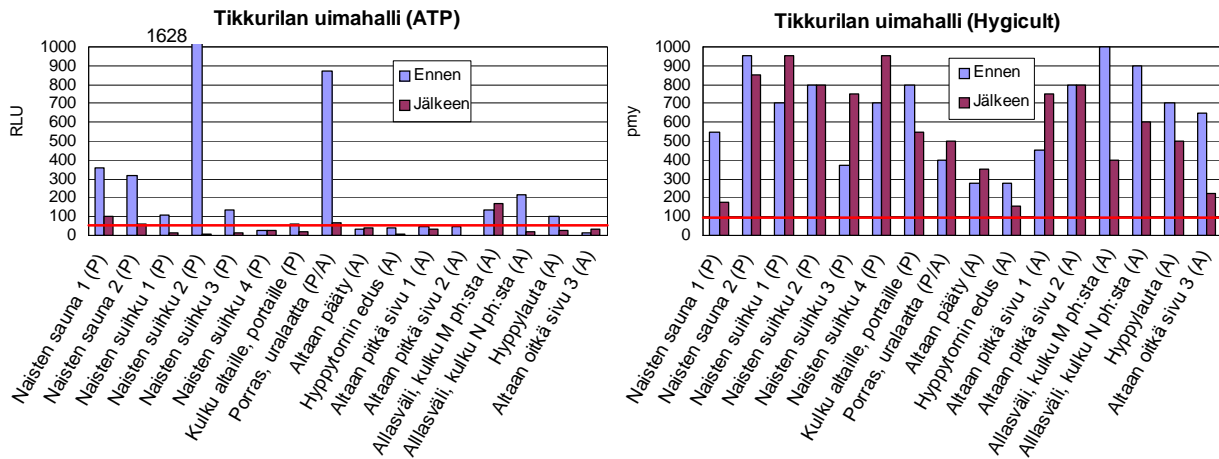
Kuva 3.10 Tikkurilan uimahallin ATP- ja Hygicult-tulokset ennen ja jälkeen siivouksen. (A) on allastila.

Tikkurilan uimahallissa kaikki siivouksen jälkeen otetut bakteerinäytteet (Hygicult-tulokset) olivat toimenpiderajaa huonompia (kuva 3.10). Varsinkin pesuhuoneen ja saunan näytteiden bakteerimäärät olivat erittäin suuria. Orgaanista likaa (ATP-tulokset) oli siivotuilla pinnoilla sitä vastoin melko vähän. Käytännön kokemusten mukaan kvattipitoisen desinfiointiaineen (käytössä myös Tikkurilan uimahallissa) jäämät voivat häiritä ATP-reaktiota ja pienentää orgaanista likaa määrittävää RLU-lukemaa. Siivouksen jälkeen saadut suuremmat bakteerimäärät (Hygicult-tulokset) ennen siivousta otettuihin näytteisiin verrattuna viittaavat biofilmiin, jota tuolloin käytetty siivousmenetelmä ei kyennyt poistamaan kokonaan.

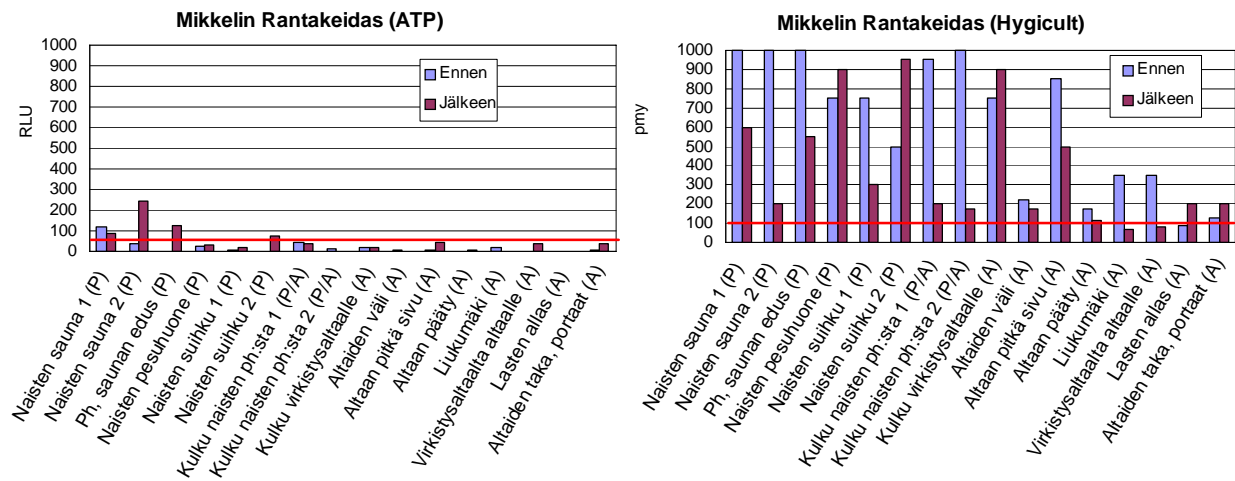
Kuva 3.11 Mikkelin Rantakeitaan ATP- ja Hygicult-tulokset ennen ja jälkeen siivouksen. Saunan edustalta ei saatu ATP-näytettä ennen siivousta.

Mikkelin Rantakeitaan uimahallissa allastilan bakteerimäärät (Hygicult-tulokset) olivat sekä ennen että jälkeen siivouksen pienemmät kuin pesuhuoneen ja saunan näytteistä saadut tulokset (kuva 3.11). Muutamalla näytteenottoalueella siivouksen jälkeen oli enemmän bakteereita kuin ennen siivousta. Tämä viittaa laatan pinnalla olevaan biofilmiin, jota tuolloin käytetty siivousmenetelmä ei kyennyt poistamaan kokonaan. Orgaanisen lian määrät (ATP-tulokset) olivat pienet varsinkin ennen siivousta otetuissa näytteissä. Käytännön kokemusten mukaan kvattipitoisen desinfiointiaineen (käytössä myös Rantakeitaassa) jäämät voivat häiritä ATP-reaktiota ja pienentää orgaanista likaa määrittävää RLU-lukemaa.

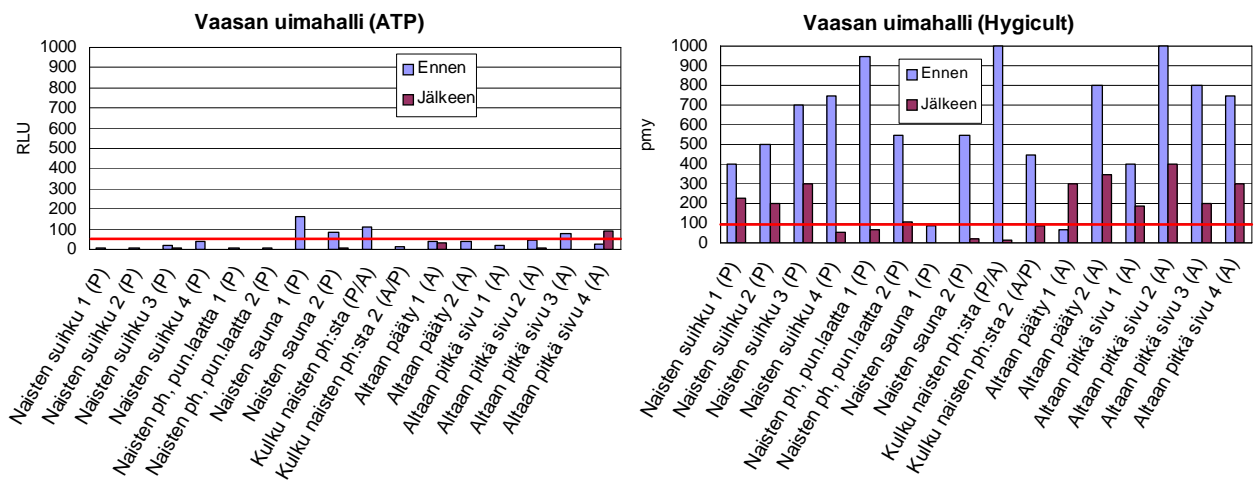
Kuva 3.13 Vaasan uimahallin ATP- ja Hygicult-tulokset ennen ja jälkeen siivouksen. (A) on allastila ja (P) on pesuhuone.

Vaasan uimahallissa vain yksi orgaanisen lian (ATP-tulos) ja bakteerimäärän (Hygicult-tulos) oli huonompi siivouksen jälkeen kuin ennen siivousta (kuva 3.13). Vaikka bakteerilika oli oleellisesti vähentynyt siivotessa, oli allastilan pestyjen pintojen näytteissä vielä monta toimenpiderajaa huonompaa tulosta. Orgaanista likaa oli pinnoilla suhteellisen vähän jo ennen siivousta. Käytännön kokemusten mukaan kvattipitoisen desinfiointiaineen (käytössä myös Vaasan uimahallissa) jäämät voivat häiritä ATP-reaktiota ja pienentää orgaanista likaa määrittävää RLU-lukemaa.

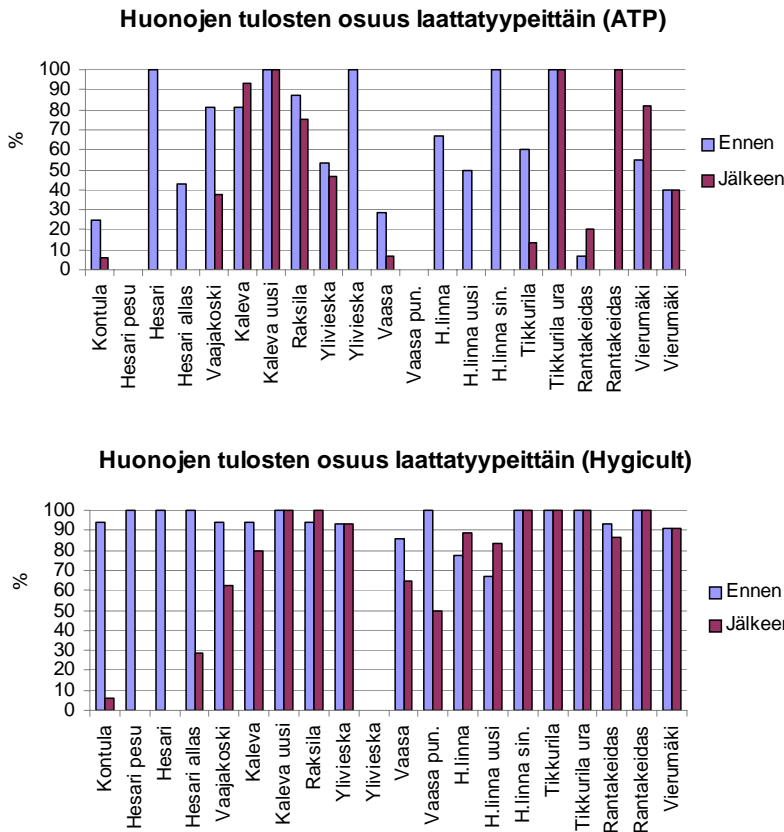
Kuva 3.14 Huonojen ATP- ja Hygicult-tulosten osuus laattatyypeittäin (halleittain) tutkituissa uimahalleissa ennen ja jälkeen siivouksen. Osasta laattoja otettiin vain yhdet näytteet (Helsinki porras, Ylivieska liuska, Vaasa pun., Hämeenlinna sin., Tikkurila ura, Rantakeidas valk.).

Yhteenvetona tehdyistä pintapuhtausmittauksista esitetään kuvassa 3.14 kustakin kohteesta huonojen (toimenpiderajan ylittävien) tulosten osuus (%).

Kolmessa uimahallissa kaikista pesun jälkeen otetuissa näytteissä orgaanista likaa (ATP-tulokset) oli toimenpiderajaa enemmän. Kahdeksassa uimahallissa kaikki siivottujen pintojen tulokset olivat puolestaan toimenpiderajaa parempia. Vastaavasti kaikki siivottujen pintojen bakteerinäytteiden (Hygicult-määritys) tulokset olivat toimenpiderajaa huonompia kuudella ja parempia kolmessa uimahallissa.

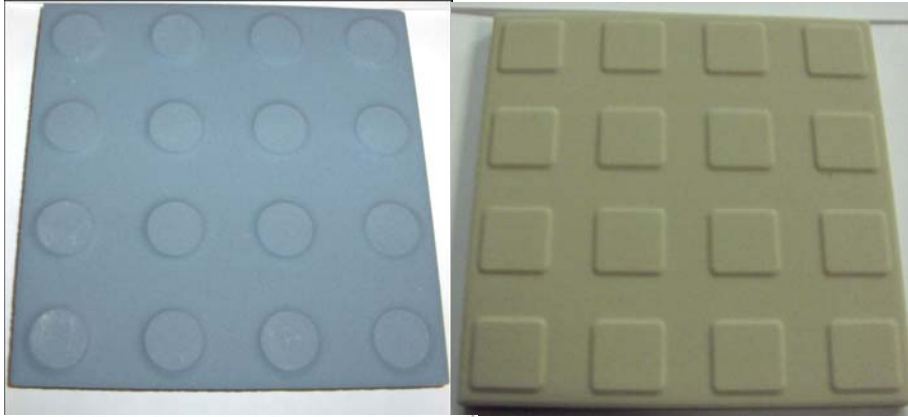
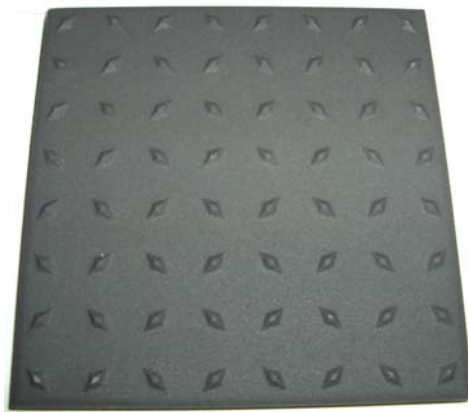
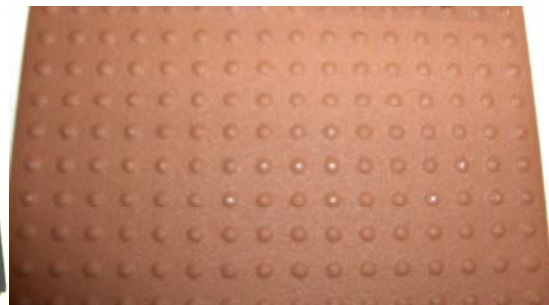
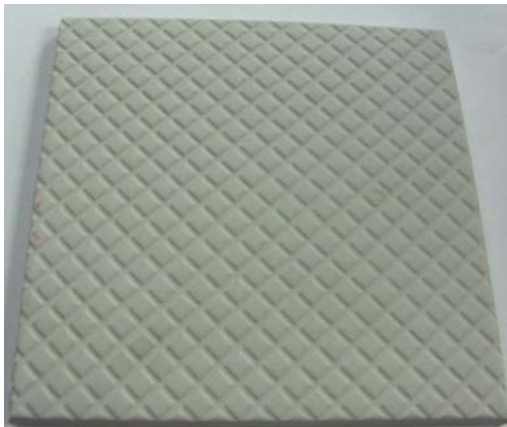
1. Nastapintaiset laatat

- + Nastapintaisista laatoista on hyviä käyttökokemuksia kitkan suhteen vuosien ajalta
- + Vaikka laatan pinta kuluu (tasoittuu), kitka säilyy nastojen tai kohoumien vuoksi
- Pintakuviointi hankaloittaa siivousta

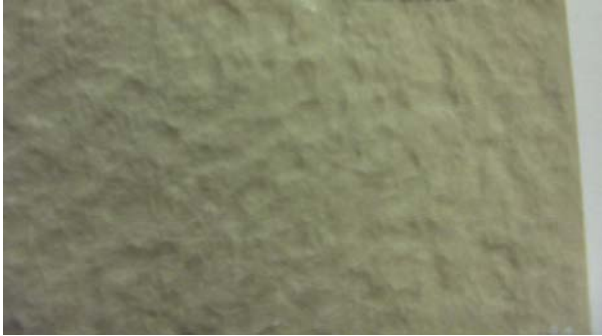
2. Kohopintaiset laatat

- + Kohoumien ansiosta pinnan kitkaisuus hyvä
- Vesi ja lika kerääntyvät syvennyksiin hankaloittaen siivousta

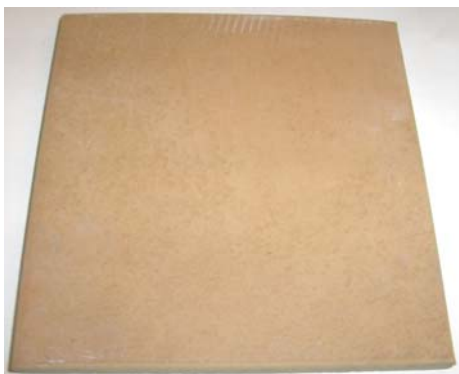
c. Mikrokarhennetut laatat

- + Siivottavuus hyvä, koska pinta suhteellisen tasainen
- Kitkaominaisuuksien säilymiseksi on noudatettava huolellisesti valmistajan ohjeita saumauksesta ja siivouksesta
- Käyttökokemukset ristiriitaisia, johtuen rakentamisaikaisesta laattojen suojauksesta ja siivouksesta tai käytönaikaisesta siivouksesta

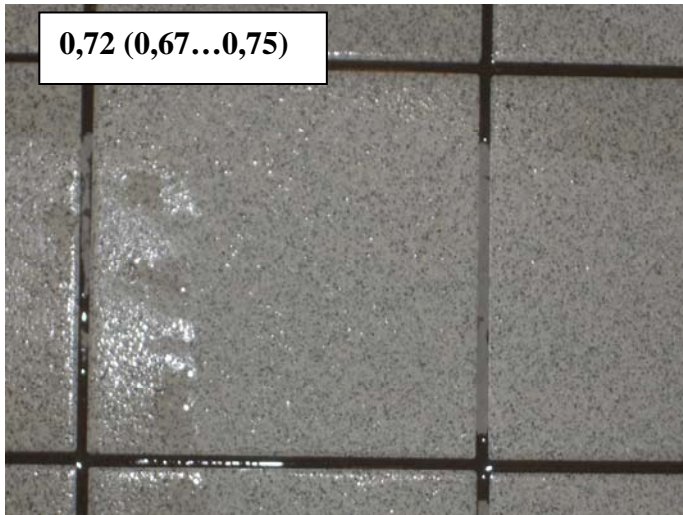
Buchtal Cromax II 32020 non-slip hydrotech (Vaasa, uusi)

0,72 (0,67...0,75)

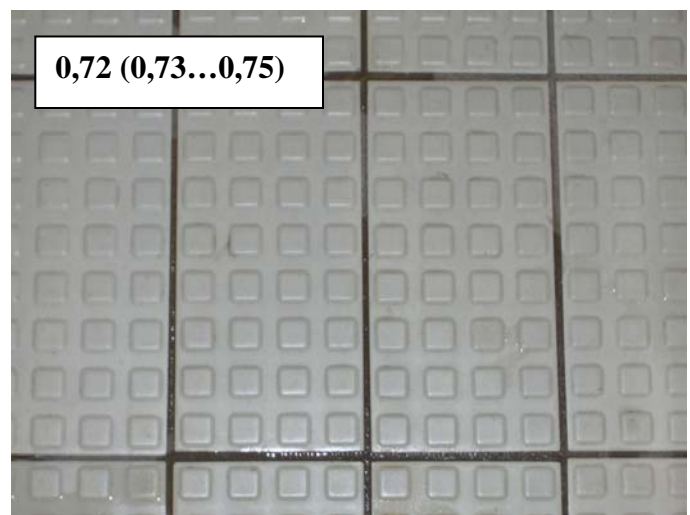
Casalgrande Padana (Ylivieska)

0,72 (0,73...0,75)

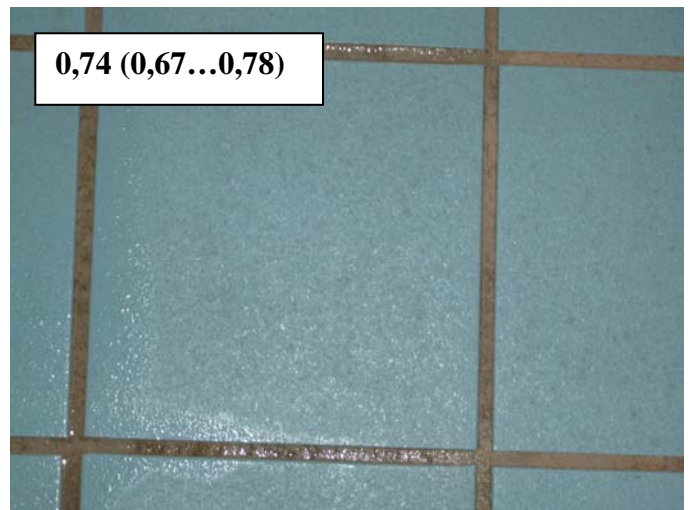
Buchtal 32020H (Oulu, uusi)

0,74 (0,67...0,78)

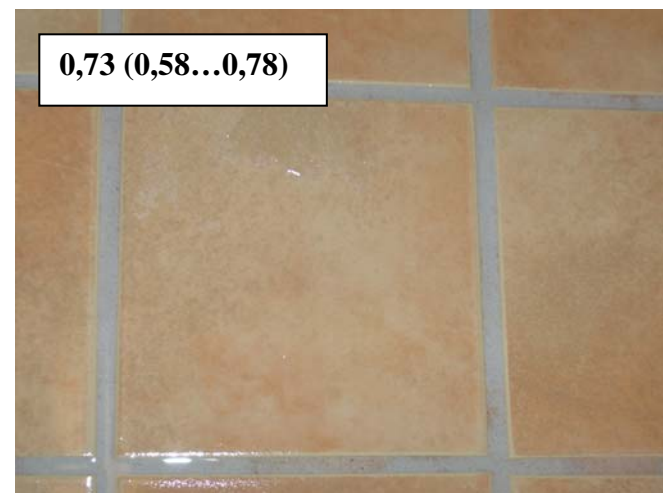
Buchtal non-slip (Tikkurila)

0,73 (0,58...0,78)
